### **Hydrogeologisch onderzoek gipsstortplaats RPC**

UNIVERSITEIT GENT

Laboratorium  
voor  
Toegepaste Geologie  
en  
Hydrogeologie

Projektnummer: TGO 94/29

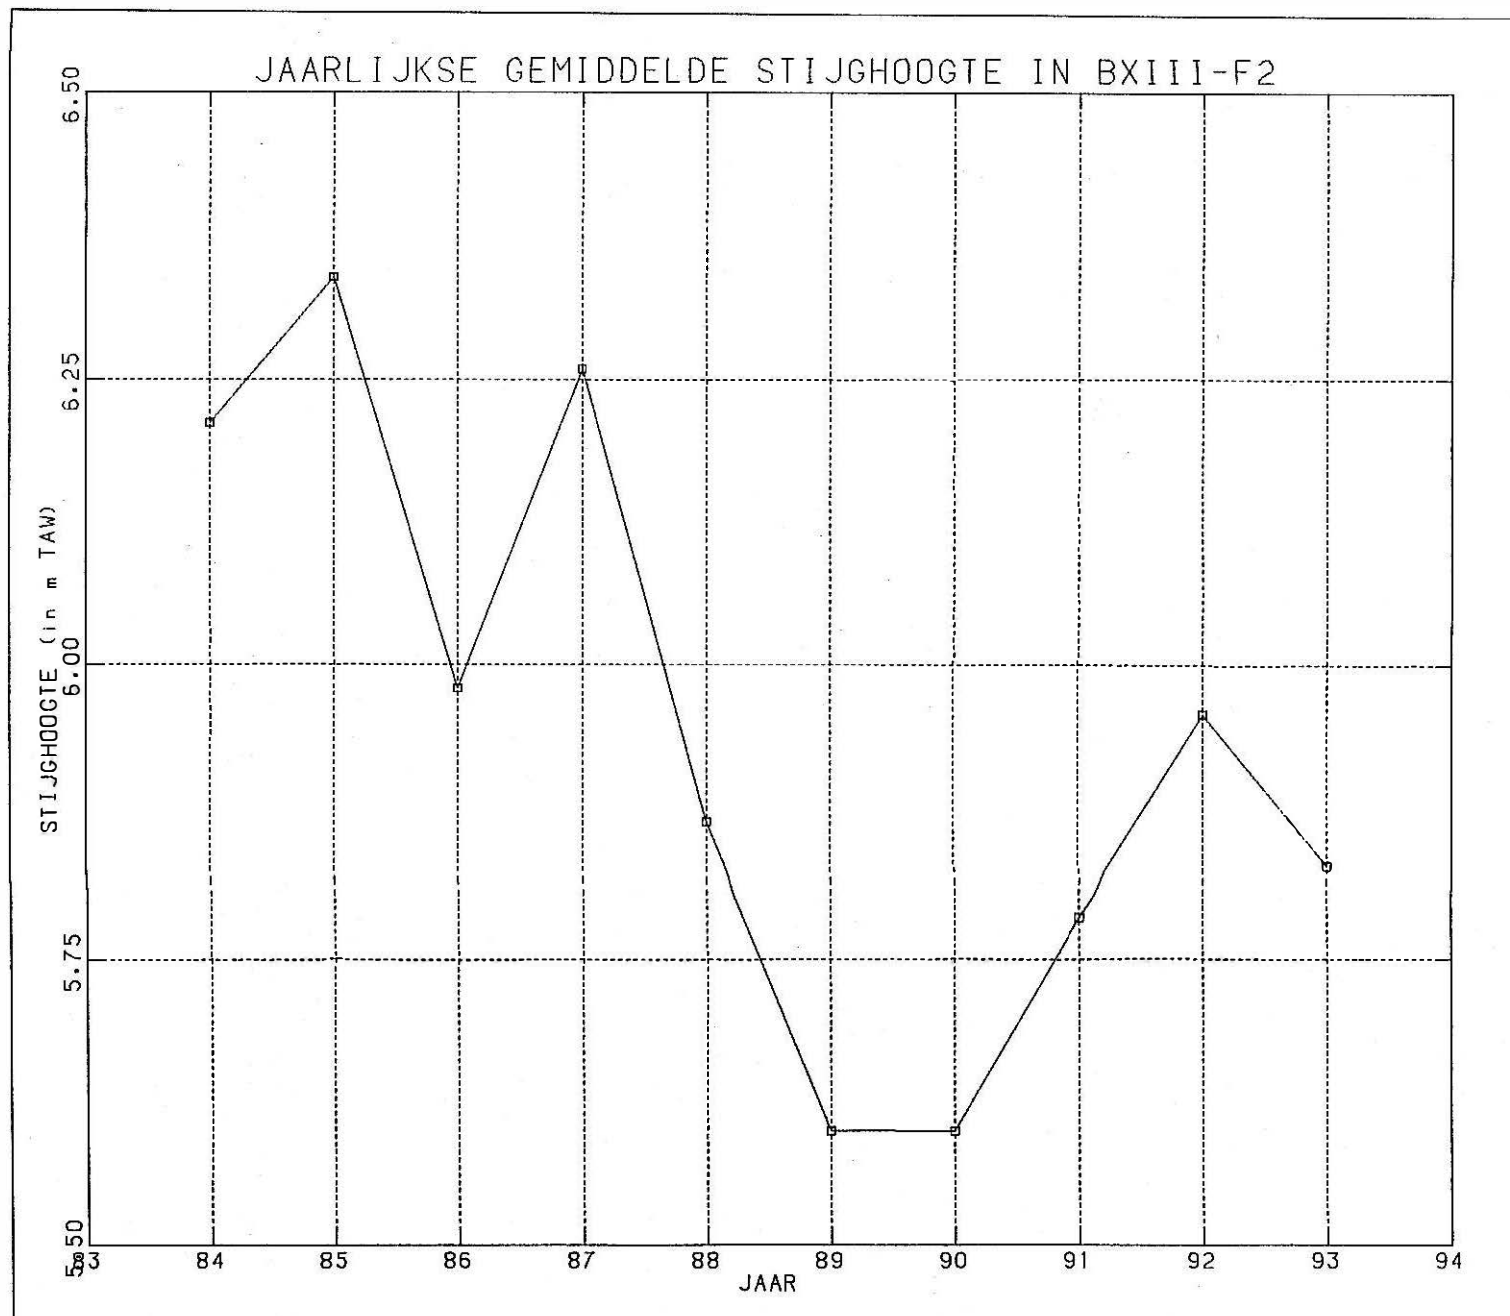
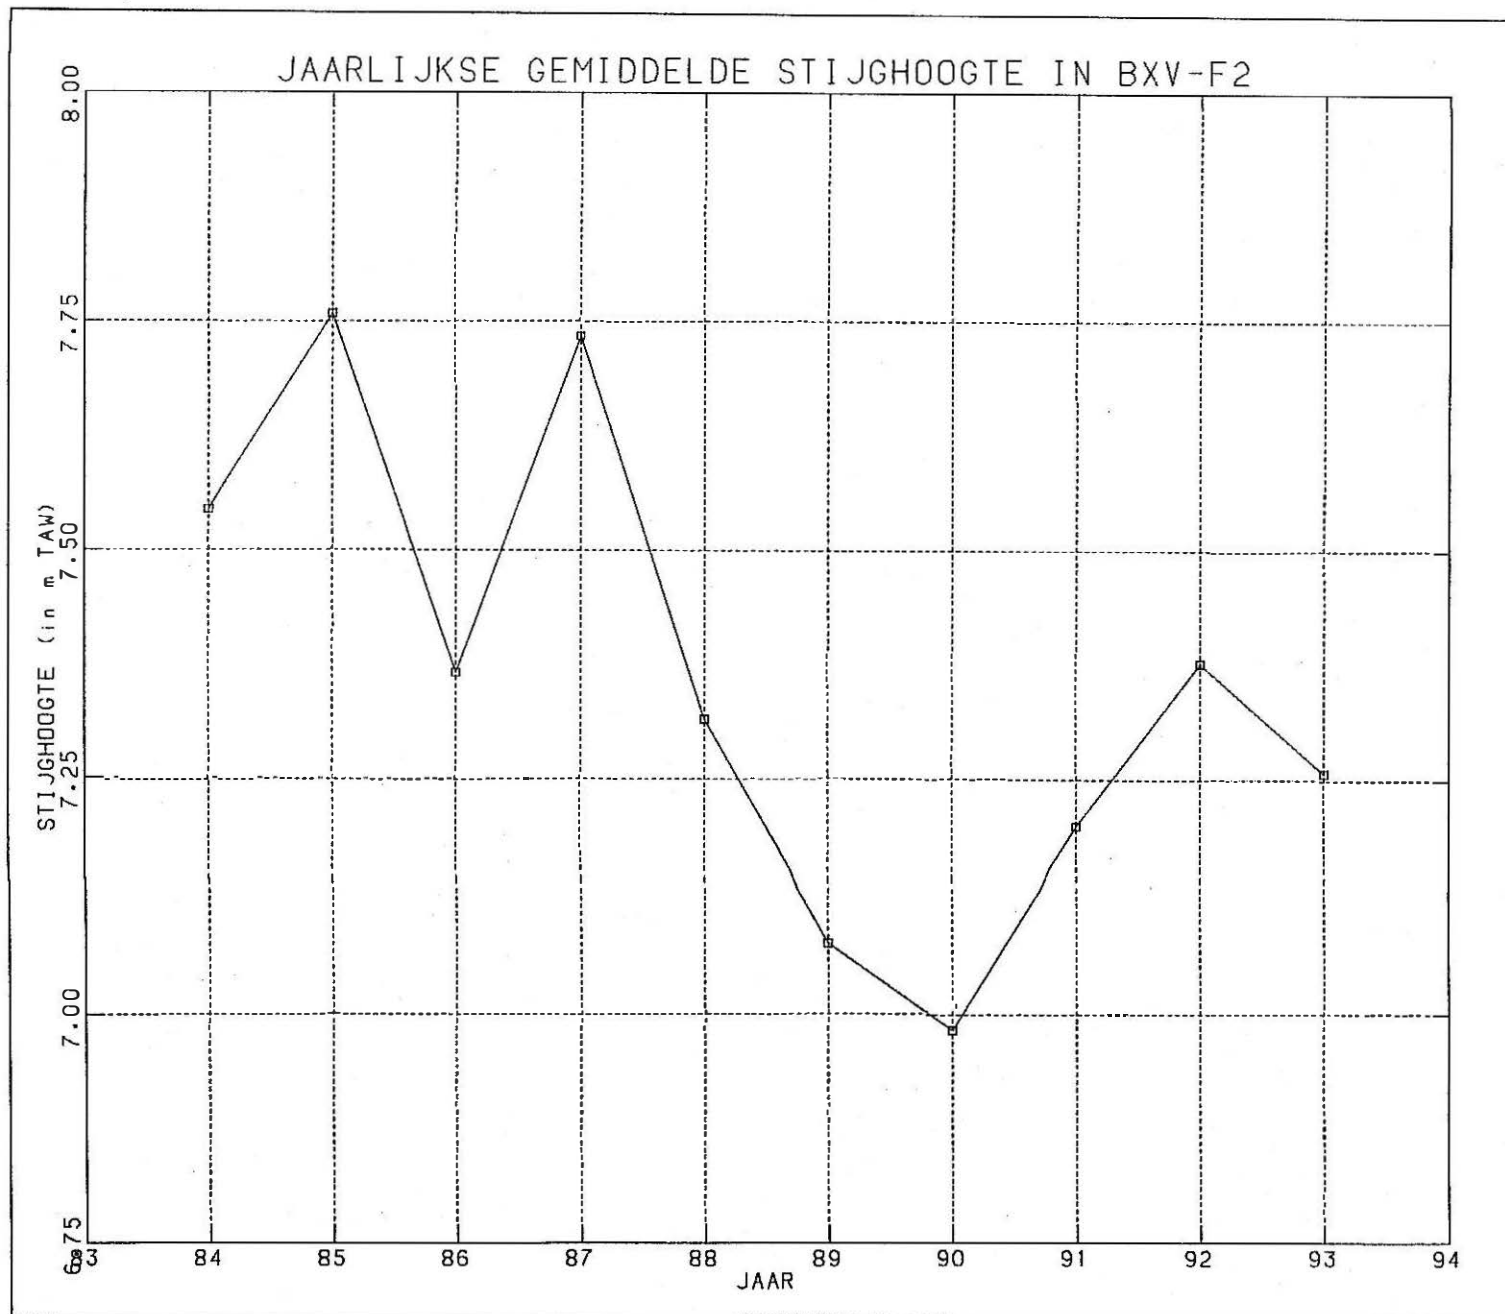
Om het gemiddeld stijghoogteverloop te kennen van peilputten die niet beïnvloed zijn door de waterhuishouding van het gipsstort werd van peilputten BXIII-F1 en -F2, BXIV-F1 en -F2, BXV-F1 en -F2, LO33-F1 en -F2 en LO44-F1 en -F2 de jaargemiddelden uitgezet in functie van de tijd (Fig 14 t.e.m. Fig 23). Alle grafieken vertonen hetzelfde patroon. De periode 1984 t.e.m. 1987 wordt gekenmerkt door hoge waterstanden, waarbij 1986 iets lager was. Hierna komen in 1988, maar vooral in 1989 en 1990, lage waterpeilen voor. De gemiddelden in 1989 en 1990 liggen minstens 0.5 m onder de peilen van 1984 - 1987. Daarna stijgen de gemiddelden met ongeveer 25 cm. In 1992 komen de hoogste waarden van de afgelopen vijf jaar voor. De gemiddelden zijn dan lager dan in de periode 1984 - 1987.

2. In peilputten die niet of weinig door de waterhuishouding van de gipsberg zijn beïnvloed komen in de periode 1984 - 1987 hoge gemiddelde stijghoogten voor. In 1989 en 1990 liggen de jaarlijkse gemiddelden ongeveer 0.5 m lager. Sinds 1991 zijn de jaargemiddelden terug ongeveer 0.25 m hoger t.o.v. 1990.
