## BEHEERSPLAN - BIJLAGEN

### De 19<sup>de</sup>-eeuwse uitbreiding en twee ijskelders bij het Emmaüskasteeltje te Gent

## Bijlage 3

## 3 SITUERING EN HISTORIEK

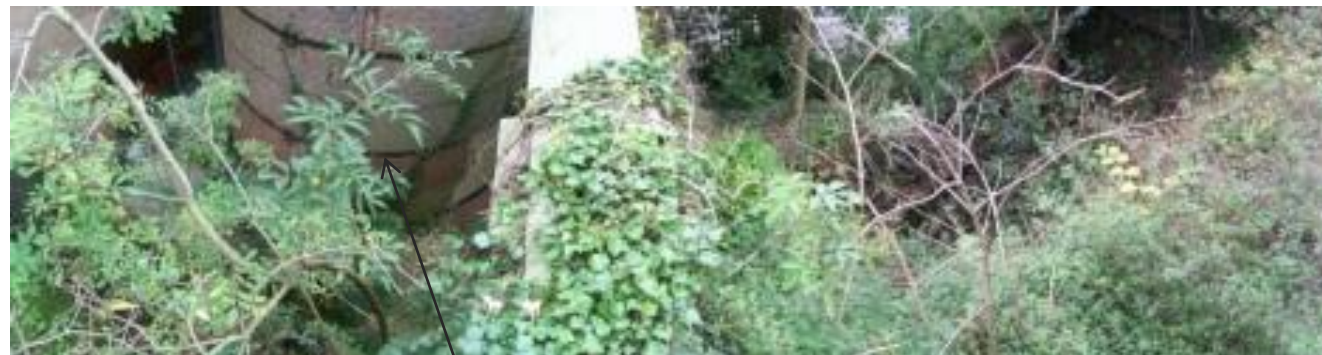
Bovenzicht op de site: links de schoorsteen van de stookinstallatie, in het midden de scheidingsgevel en rechts een zicht op de ingestorte gewelven van de keldervertrekken.

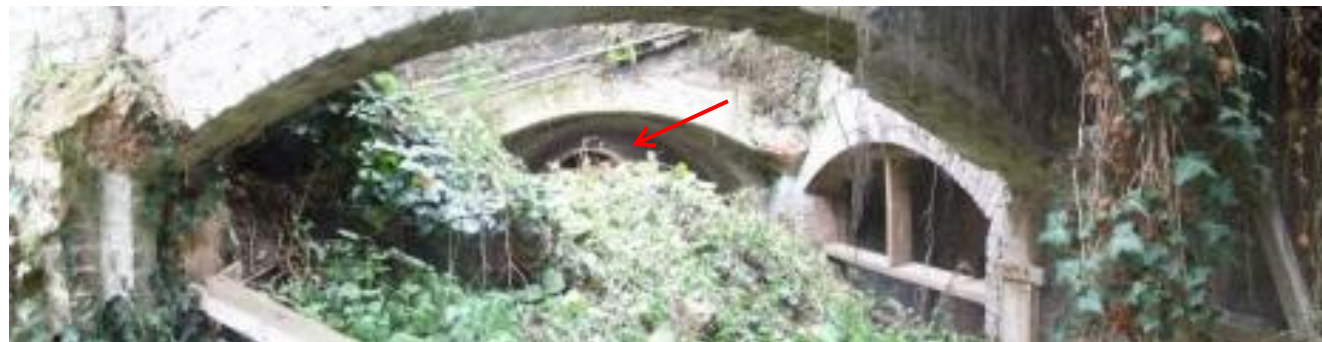
Op de voorgrond bevinden zich de ingestorte keldervertrekken, alleen de scheidingsbogen en de wanden blijven nog over; op de achtergrond (zie pijl) een bevindt zich de toegang tot de tunnel. Tussenin ligt het "puin" van het ingestort bakstenen gewelf en het pakket aarde dat zich boven op bevond.

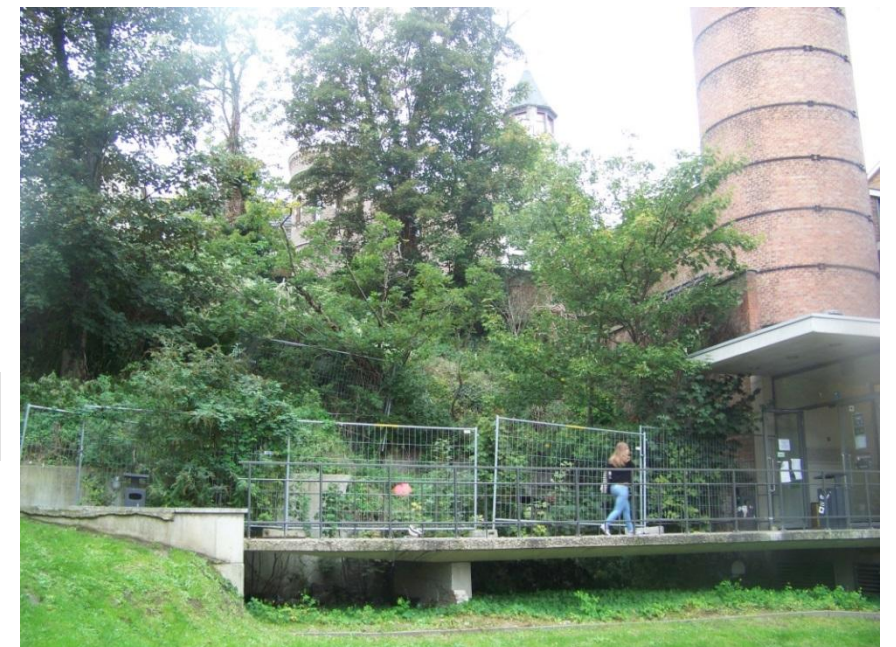
Zicht op de ingestorte gewelven van de keldervertrekken en "verborgen" tunnelingang

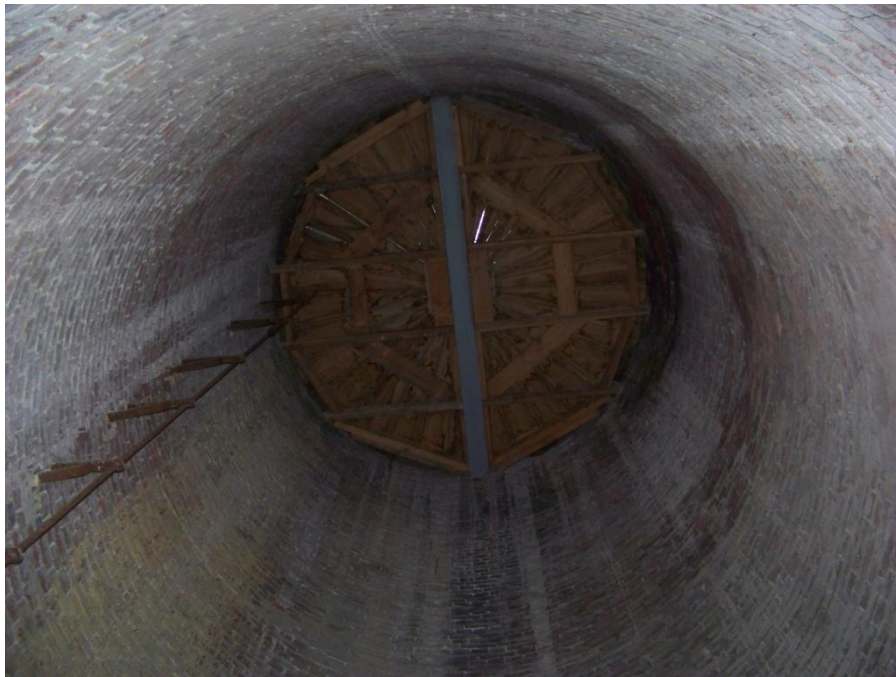
Zicht op de onderkant van de houten plankenvloer van het gelijkvloers in de toren (nivo: 0.00m)

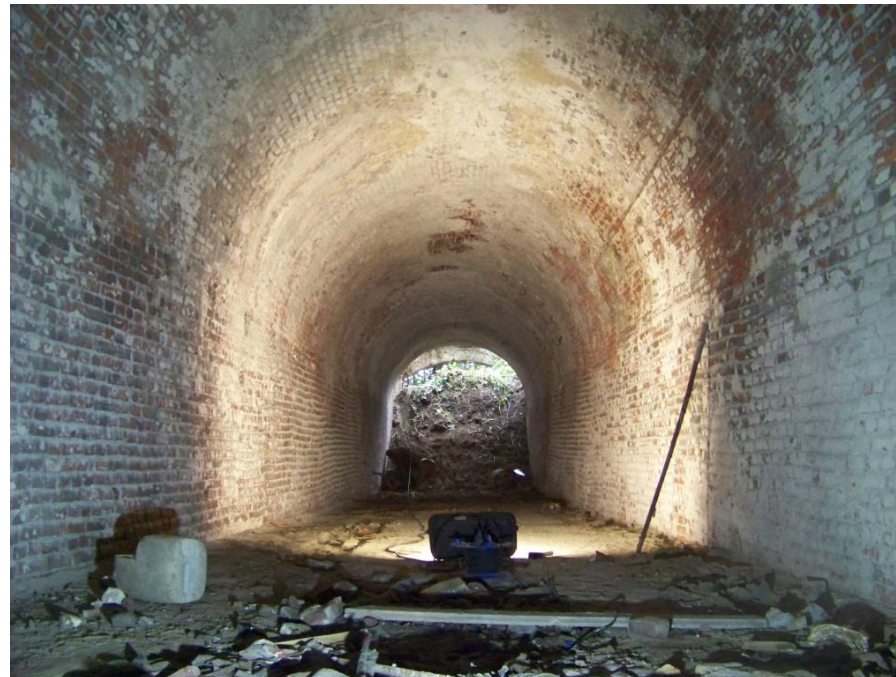
Zicht op de uitgang van de ondergrondse gang of tunnel

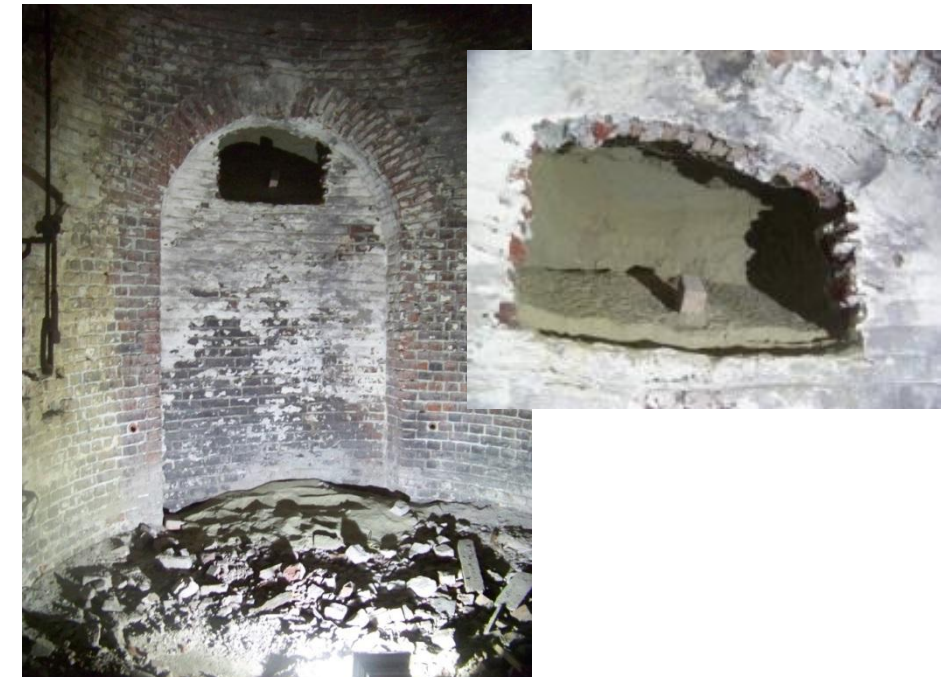
De (dichtgemaakte?) deuropening (nis) in de achterwand van de schacht, op het einde van de tunnel, bovenaan werd blijkbaar een opening (zgn. daglicht) aangebracht. Doorheen het gat is enkel zavelachtige(?) grond merkbaar, mogelijk betreft het een latere opvulling met gestabiliseerd zand.

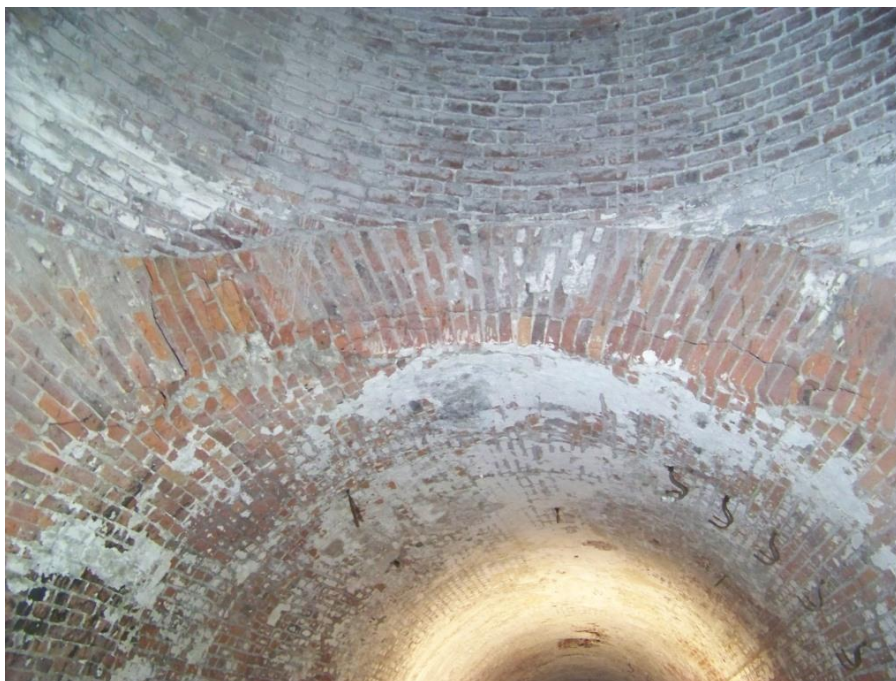
Overgang tussen de rondvormige schacht met het tongewelf van de tunnel, alle uitgevoerd in baksteenmetselwerk.

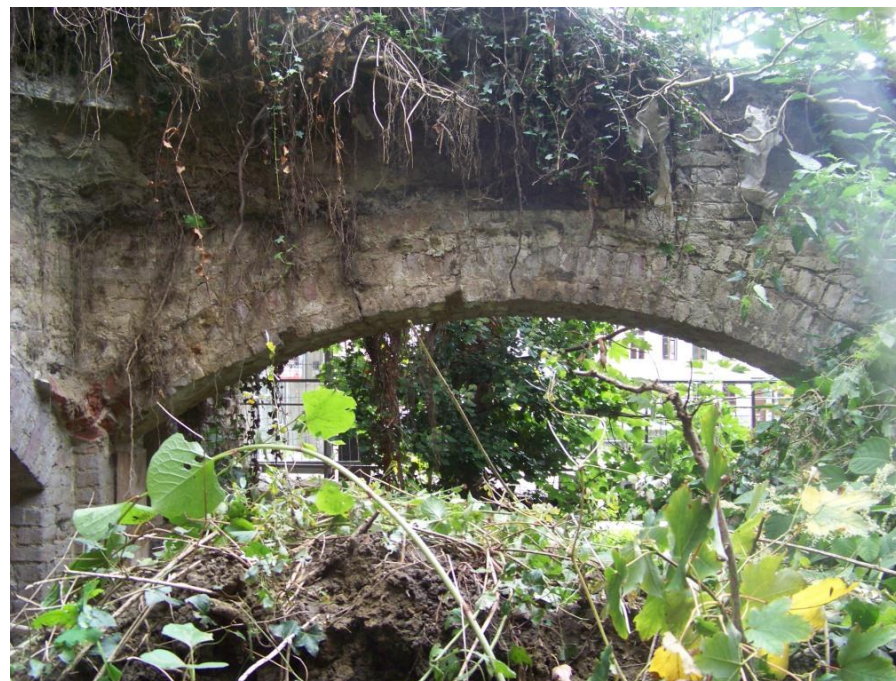
Zicht op de laatste scheidingsboog tussen het eerste en het tweede keldervertrek (gezien vanuit de tunnelgang in de richting van de Schelde-oever).

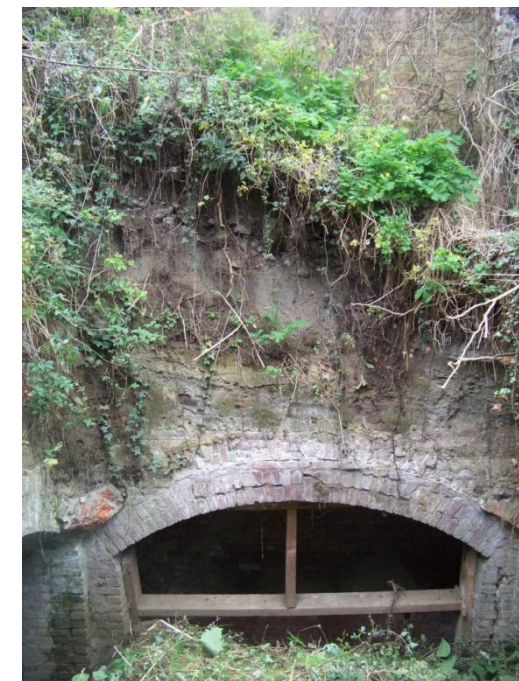
Zicht op de scheidingsboog van de keldervertrekken die haaks op de lengte-as van de tunnel geplaatst zijn, alleen de eerste meter van de kelder is overgebleven, de kelder werd afgebroken bij de bouw van de stookinstallatie. De scheidingsgevel die boven het gebladerte uitsteekt, sluit de kelder af.

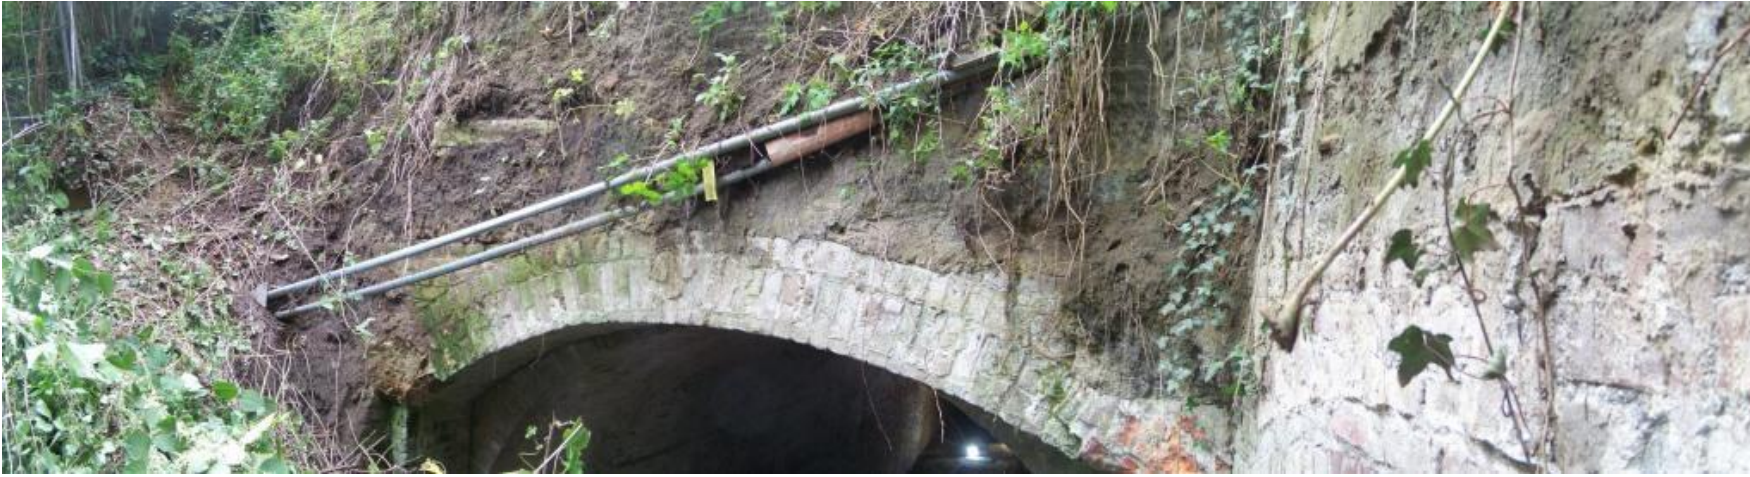
Als gevolg van de instorting van het gewelf en de daarmee gepaard gaande grondverschuiving erboven zijn twee (vermoedelijk) elektriciteitskabels zichtbaar geworden (zie foto hieronder). Deze kabels waren voorheen ingegraven. Het is aangewezen om de nutsdiensten om advies te vragen betreffende de veiligheidsgarantie van deze abnormale toestand.

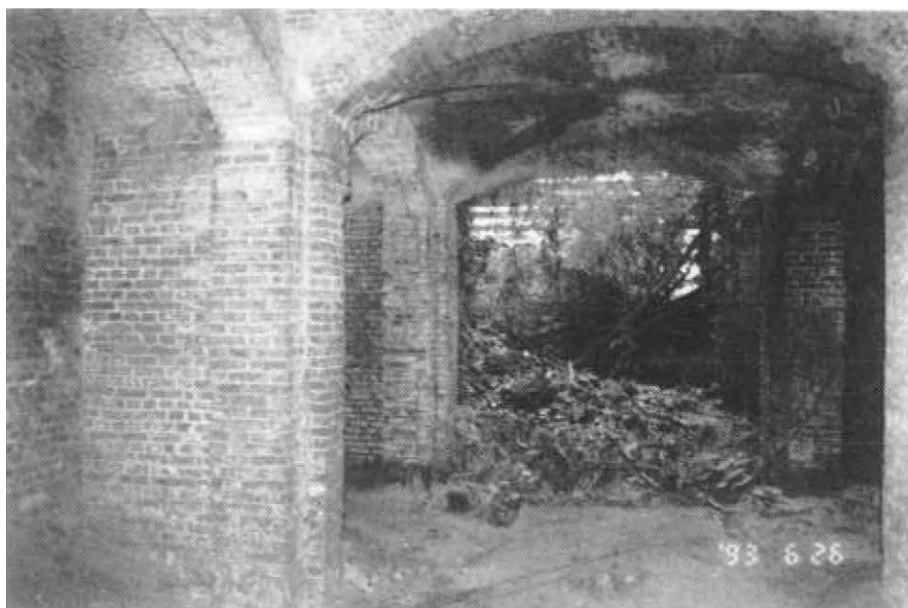
*Figuur 2 - Toestand van de kelders in 1993 met zicht vanuit de tunnel: in het midden is het kruisribgewelf van de tweede travee van de centrale gang, vanaf de tunnel geteld, duidelijk nog zichtbaar terwijl het kruisribgewelf van de derde travee ingestort is; de ingekorte noordelijke kelders links op de foto zijn nog in goede staat (bron: Berteloot, 1993)*

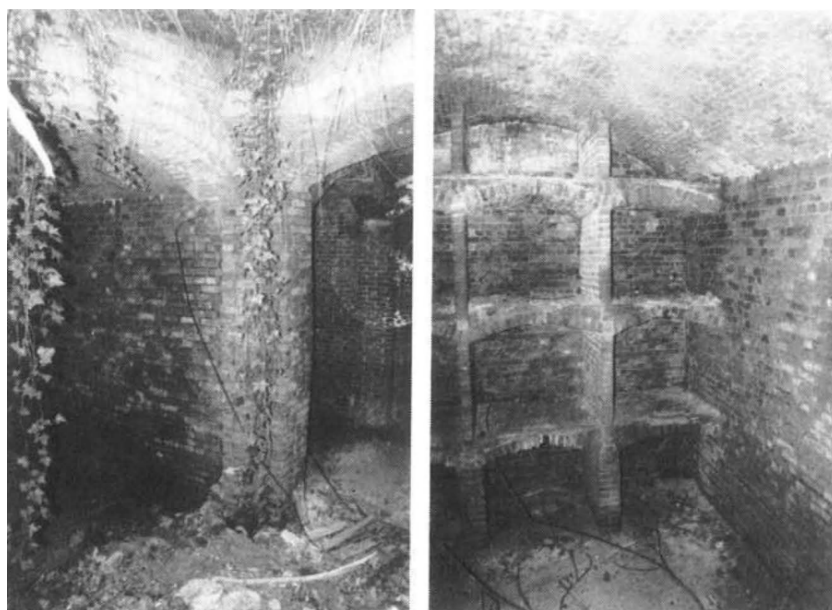
*Figuur 3 - Toestand van de kelders in 1993 met zicht vanuit de centrale gang: (a) zicht op de penant tussen de tweede en derde zuidelijke kelder (geteld vanaf de tunnel) met plantengroei van bovenaf (gewelf in dit travee reeds ingestort); (b) zicht op de derde zuidelijke kelder (geteld vanaf de tunnel) met tegen de achterzijde rekken gemetseld zoals in een wijnkelder (bron: Berteloot, 1993)*

Travee 3 (waarvan de zuidelijke kelder nog zichtbaar op de foto's uit 1993 in Figuur 3) werd gedeeltelijke afgebroken voor de verbouwing van de Thermische Centrale naar het studentenhuus De Thermanal in 2004 en de bijhorende passerelle ernaar toe. Hierdoor blijft niet veel meer over van deze travee. Langs noordelijke zijde is enkel nog de restanten van de scheidingwand met kelder 2 zichtbaar en de restanten van de aanzet van het tongewelf (Figuur 5 - Figuur 6). Langs zuidelijke zijde zijn enkel nog lage muurresten zichtbaar (Figuur 7 - Figuur 8).

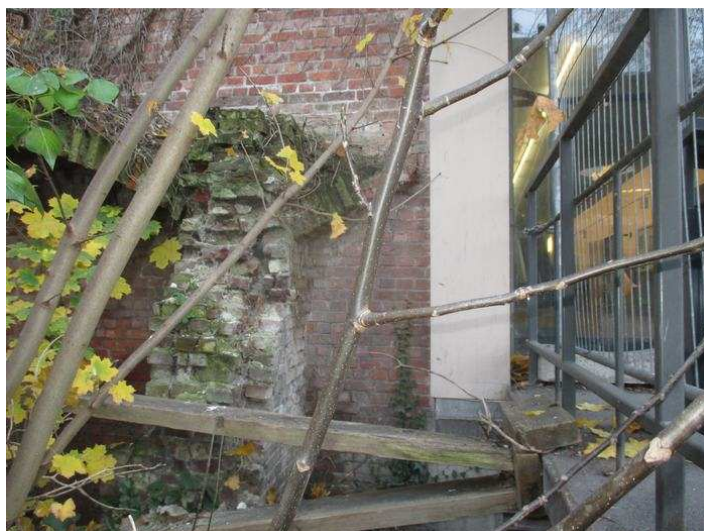
*Figuur 5 – Restanten wand tussen noordelijke kelder 2 en 3 (links de ingang van studentenhuys De Thermanal)*

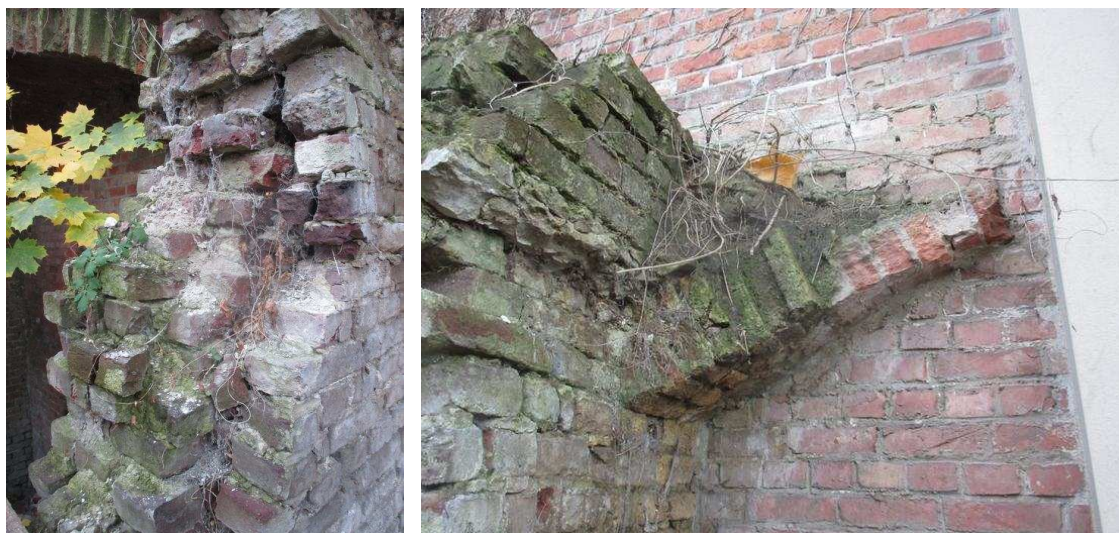
*Figuur 6 – (a) Detail restanten wand tussen noordelijke kelder 2 en 3 (b) Restanten aanzet tongewelf over noordelijke kelder 3*

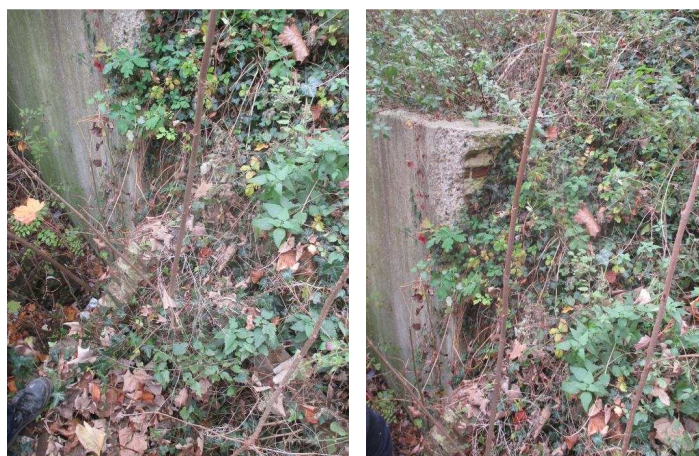
*Figuur 7 – Restanten zuidelijke kelder 3*

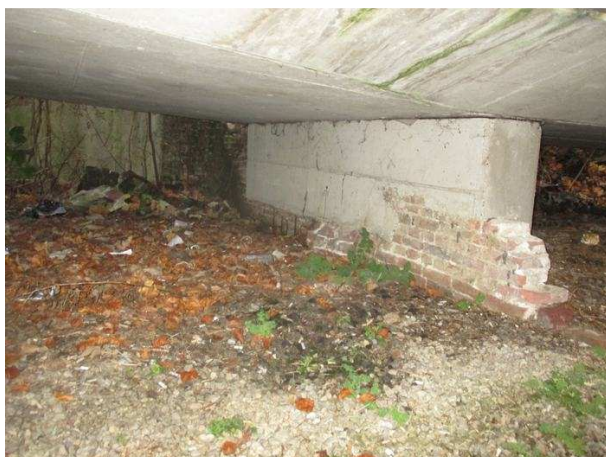
*Figuur 8 – Restanten zuidelijke kelder 3 onder pijler passerelle naar studentenhuis De Thermanal*

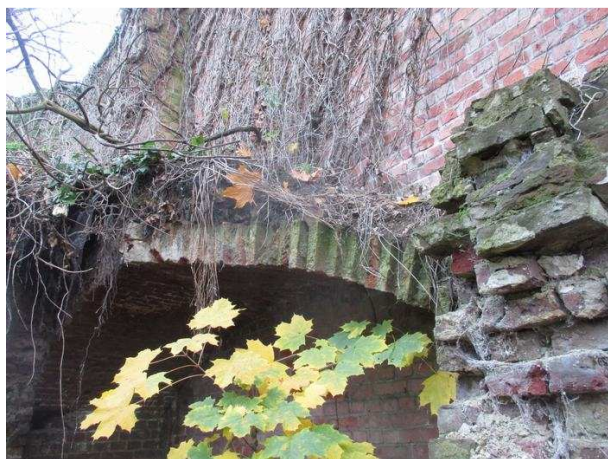
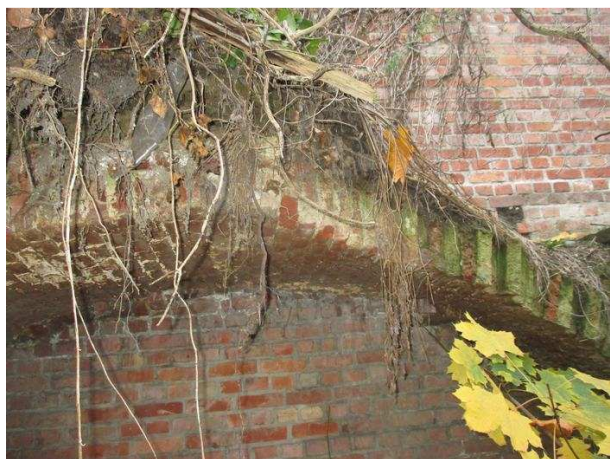
De noordelijke kelders werden ingekort in 1938 voor de bouw van de Thermische Centrale (Technicum) van de toenmalige Rijksuniversiteit Gent zodat ze slechts ongeveer 1,0 m lang meer waren. Het tongewelf en de gordelboog boven kelder 2 is gedeeltelijk ingestort. restanten zijn nog zichtbaar waaruit een dikte van 18 cm (1 strek) kan afgeleid worden (Figuur 9). De wand met kelder 1 staat geschoord (Figuur 10 - Figuur 11).

*Figuur 9 – (a) Restanten wand tussen noordelijke kelder 2 en 3 en tongewelf boven kelder 2; (b) Restanten tongewelf boven kelder 2*

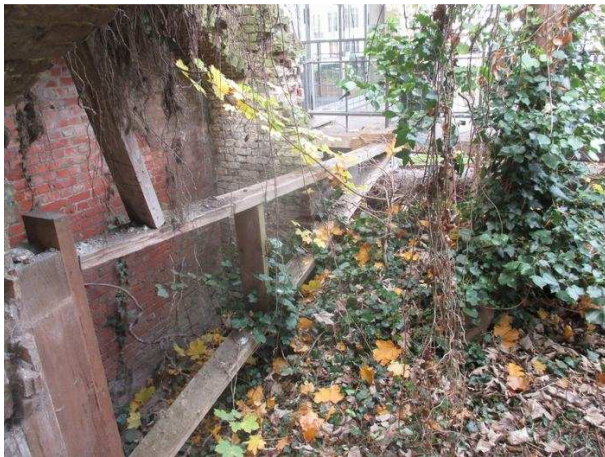
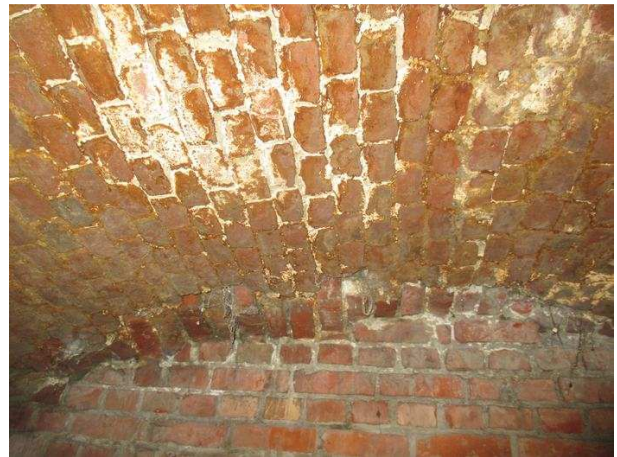
*Figuur 10 – (a) Schoring noordelijke kelder 2; (b) Restanten tongewelf boven kelder 2 (onderzijde)*

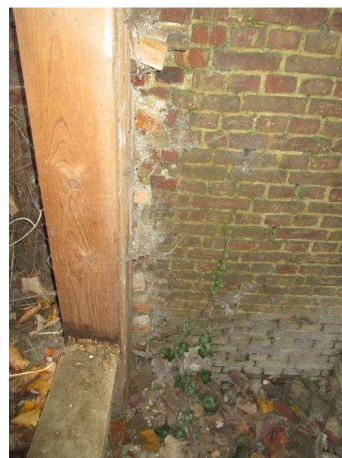
*Figuur 11 - a) Gordelboog tussen noordelijke kelder 2 en gang; (b) Wand tussen noordelijke kelder 1 en 2 (zicht vanuit kelder 2)*

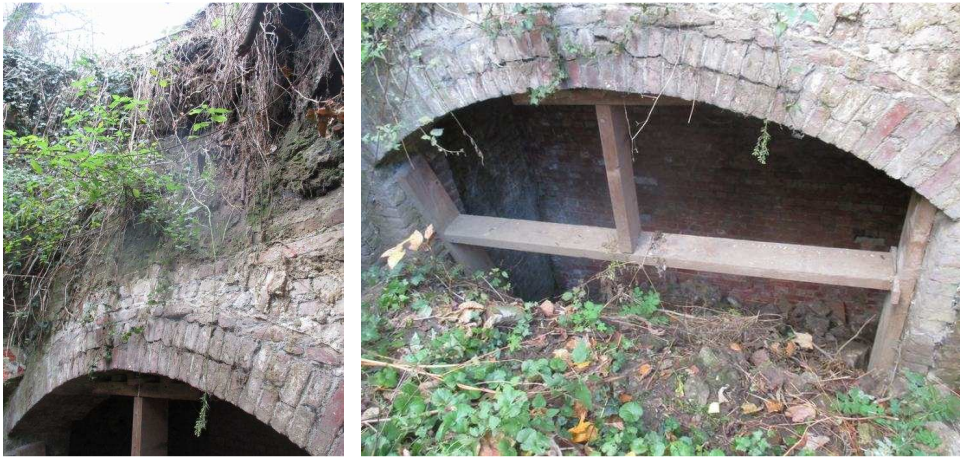
Het tongewelf van de ingekorte noordelijke kelder 1 is nog geheel (Figuur 13). De gordelboog vertoont een langse scheur doorheen de stenen. De boog staat ook geschoord en draagt behoorlijk wat grond (Figuur 12). De penant langs de kant van kelder 2 vertoont een verticale scheur doorheen de stenen (Figuur 14).

*Figuur 12 – Gordelboog tussen centrale gang en noordelijke kelder 1*

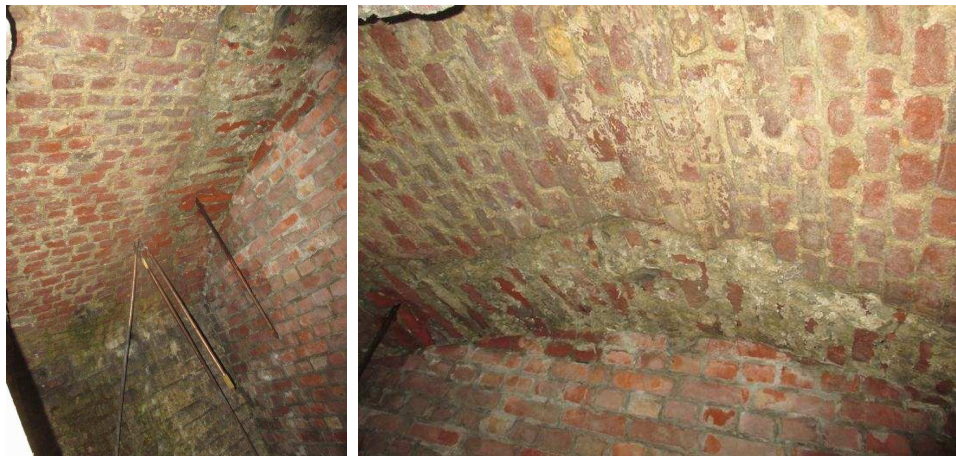
*Figuur 13 - Tongewelf boven noordelijke kelder 1 (onderzijde)*

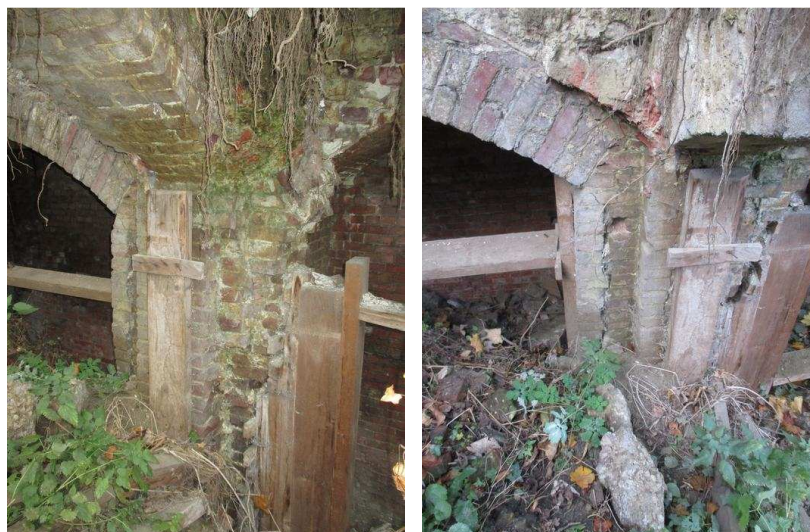
*Figuur 14 – Restanten penant tussen noordelijke kelder 1 en 2*

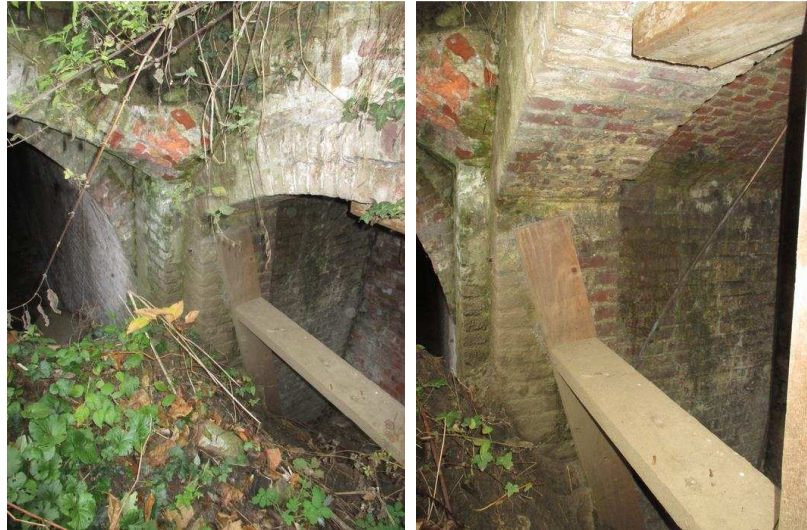
*Figuur 15 - Restanten penant tussen noordelijke kelder 1 en de tunnel*

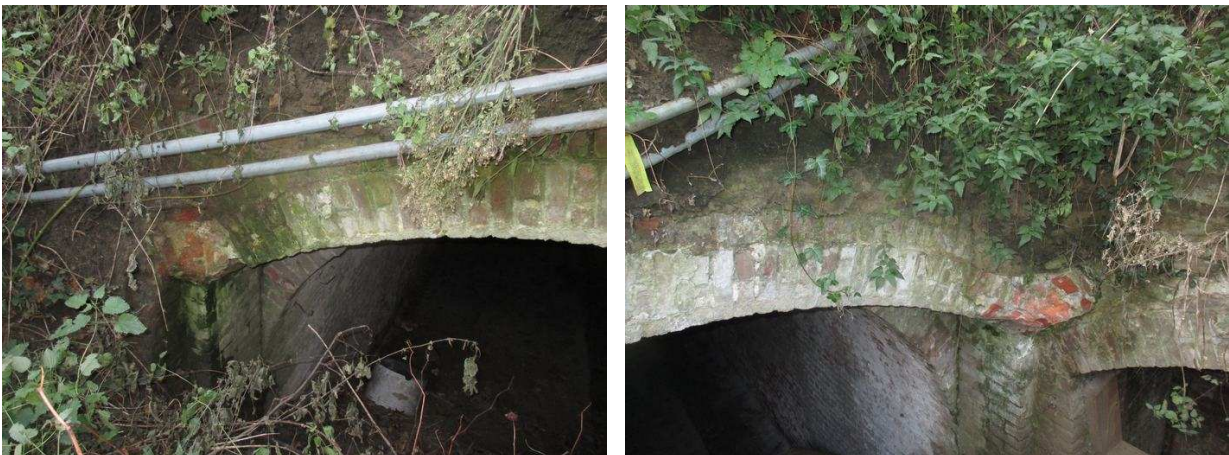
De gordelboog tussen de tunnel en travee 1 is in goede staat (Figuur 16). De restanten van de aanzet van het kruisribgewelf boven travee 1 zijn in de hoeken nog zichtbaar. Uit de foto blijkt dat de kruisribgewelven enkel ter hoogte van de aanzet van de ribben in de hoeken vervlochten was met het metselwerk van de wanden, terwijl het gewelfvlak koud tegen de gordelbogen gemetst was.

*Figuur 16 – Eerste gordelboog centrale gang (overgang met de ondergrondse tunnel), de restanten van de aanzet van het kruisribgewelf zijn in de hoeken links en rechts nog zichtbaar*

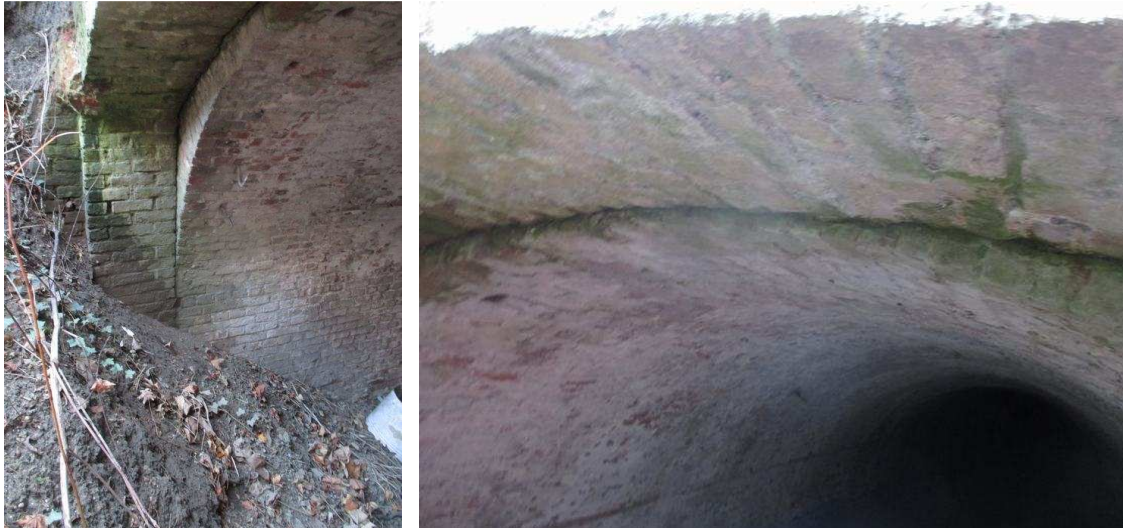
Op Figuur 17 is te zien dat tussen de tunnel en de kelders een constructievoeg aanwezig is.

*Figuur 17 – Detailfoto overgang tussen overwelfde kelders en ondergrondse tunnel*

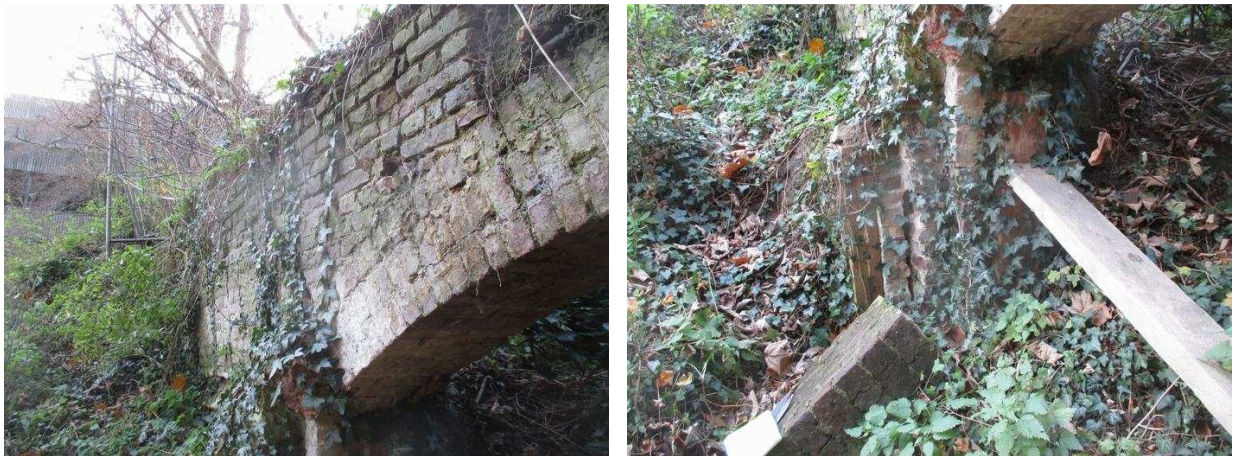
Door het instorten van de kruisribgewelven boven travee 1 en 2 van de centrale gang is de gordelboog tussen deze 2 gewelven alleen komen te staan. De boog zelf is echter ook in slechte staat en daardoor onstabiel.

De samenhang van het metselwerk van de penanten die de gordelboog dragen is gedegradeerd (Figuur 18). De boog zelf is bedekt met stenen, aarde, restanten van een betonplaat en vegetatie. Op de resterende aardekluit op de boog groeit zelfs nog een boom (Figuur 19). Langs de tunnelzijde vertoont de boog horizontale scheurvorming doorheen de stenen (Figuur 21). Langs de andere zijde staat de boog gescheurd ter hoogte van de aansluiting met de wand tussen kelder 1 en 2. Bij de instorting van de gewelven is een boom, die geworteld zat in de grond boven de gewelven, meegevalen en heeft zware schade aangericht aan deze muur. De muur is hierdoor zichtbaar verschoven en gescheurd (Figuur 23).

*Figuur 18 – (a) Restanten gordelboog gang tussen travee 1 en 2 (zicht vanaf travee 2); (b) Restanten penant onder aanzet gordelboog uit a*

De overblijvende centrale boog in de gang (tussen travee 1 en 2) staat amper geschoord. Deze dient dus ook geschoord te worden zowel horizontaal als verticaal om te verhinderen dat deze boog op korte termijn ook bezwijkt.

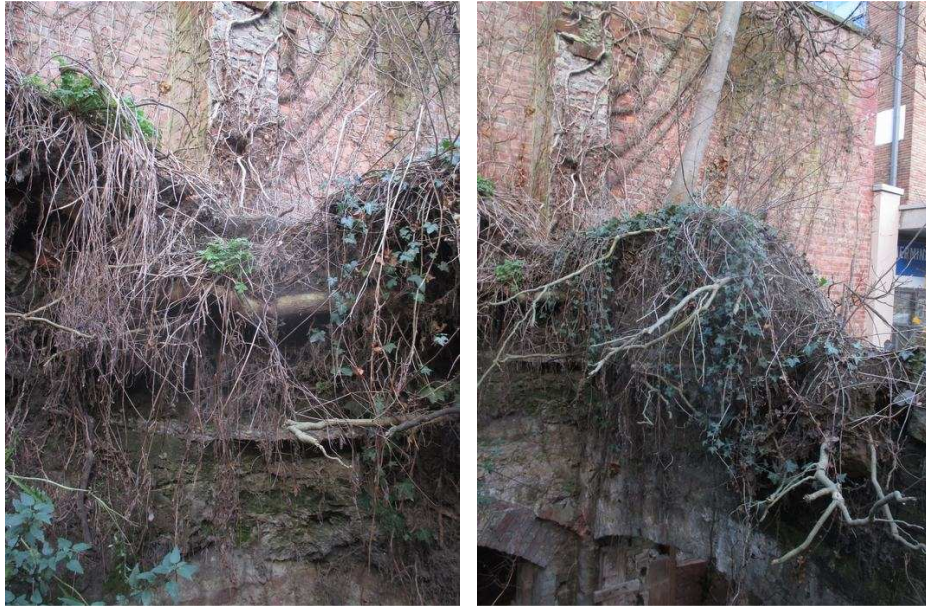
*Figuur 19 – (a) Opbouw lagen boven gordelboog gang tussen travee 1 en 2 (zicht vanaf travee 1); (b) Boomgroei bovenop gordelboog gang tussen travee 1 en 2 (zicht vanaf travee 1)*

Op korte termijn dient de boom die op de boog boven de centrale gang staat (Figuur 19) verwijderd te worden. Daarnaast dient ook andere vegetatie die schade kan berokkenen aan het metselwerk verwijderd te worden. Ook de omgevallen boom die duwt tegen de kelderwand tussen travee 1 en 2 wordt beter verwijderd.

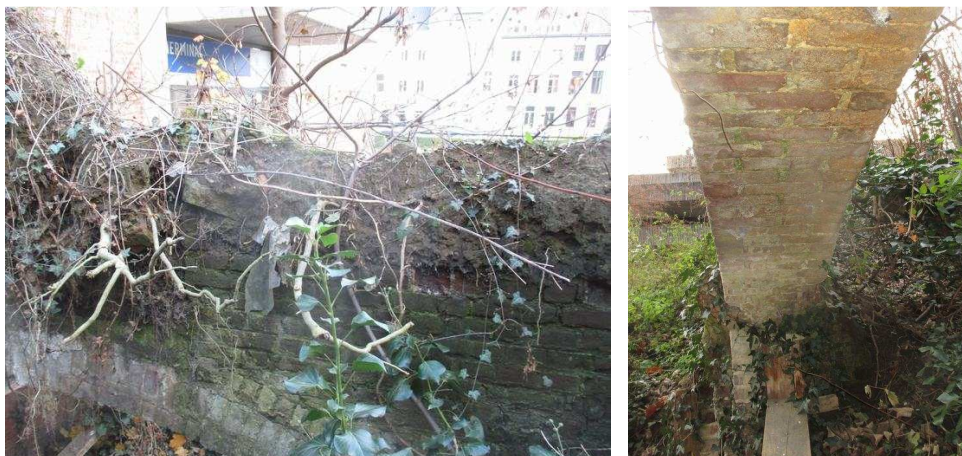
*Figuur 20 – (a) Detailfoto Opbouw lagen boven gordelboog gang tussen travee 1 en 2 (zicht vanaf travee 1); (b) Onderzijde gordelboog gang tussen travee 1 en 2*

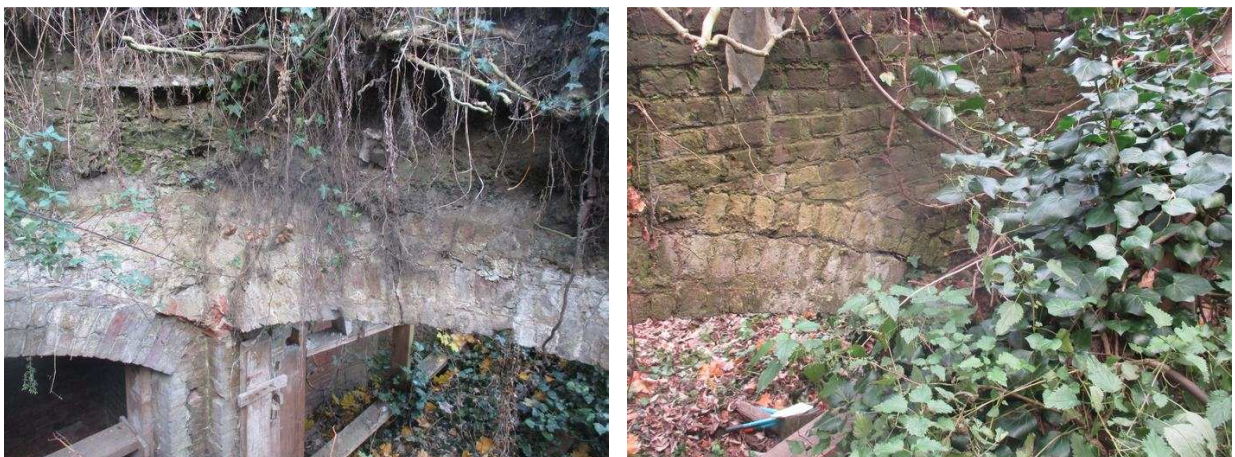
*Figuur 21 – (a) Gordelboog gang tussen travee 1 en 2 (zicht vanaf travee 1); (b) Detailfoto scheur in gordelboog gang tussen travee 1 en 2 (zicht vanaf travee 1);*

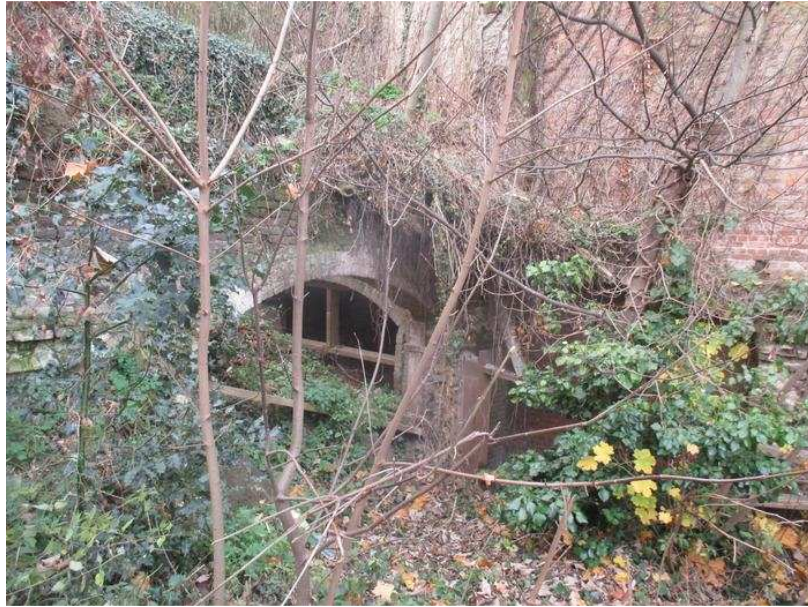
*Figuur 22 – Overzichtfoto met zicht op de gordelboog in de gang tussen travee 1 en 2 (zicht vanop passerelle)*

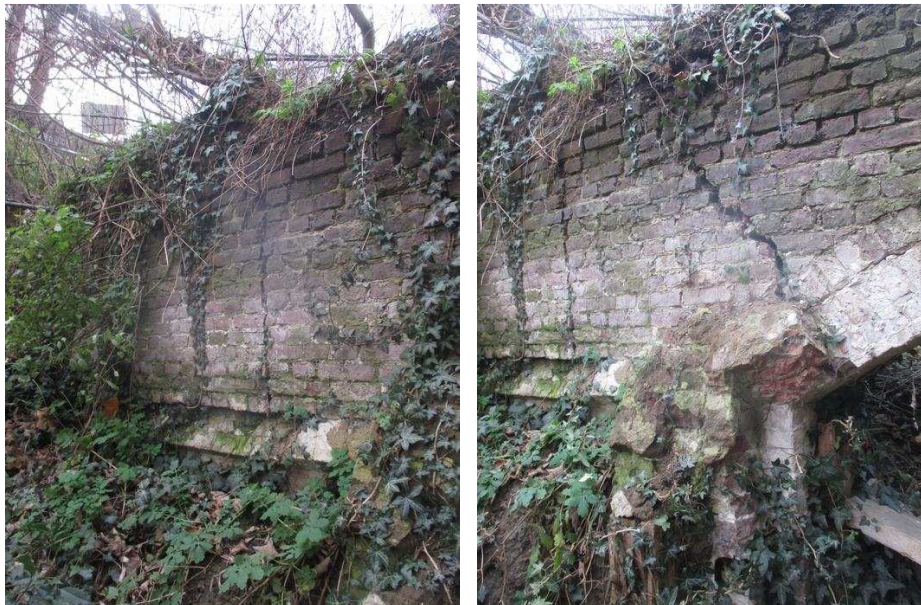
*Figuur 23 – (a) Wand tussen de zuidelijke kelder 1 en 2 (zicht vanaf travee 2); (b) Detailfoto scheuren in deze wand; ook de restanten van de aanzet van de gordelboog tussen de gang en zuidelijke kelder 2 is zichtbaar*

Door de reeds plaatsgevonden instortingen zijn ook de restanten van het metselwerk zwaar beschadigd. Een duidelijk voorbeeld hiervan is de scheurvorming in de wand tussen de zuidelijke kelders 1 en 2, veroorzaakt door het vallen van een boom bij het instorten van het gewelf in travee 1 (Figuur 23). Daarnaast veroorzaakt ook het geheel van ingestorte puin en grond voor een druk op de kelderwanden waarvoor deze niet ontworpen zijn en die dus scheuren en verplaatsingen kan veroorzaken.

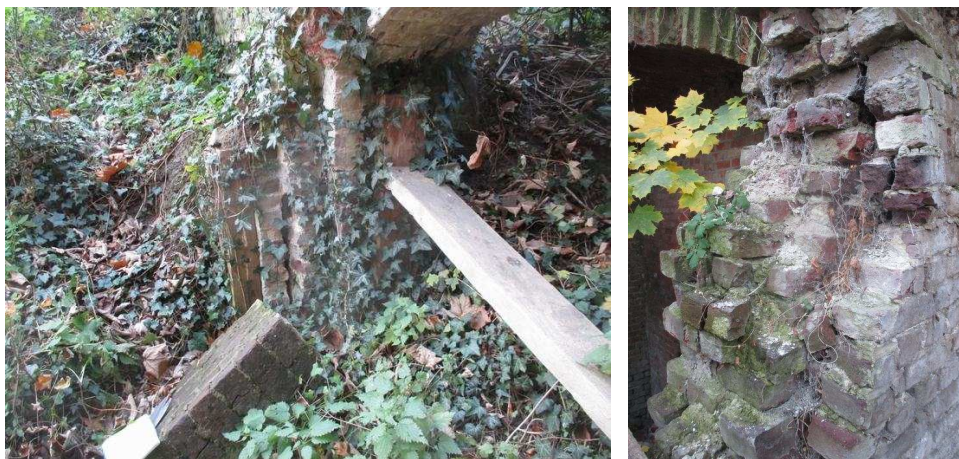
Figuur 26 – Verlies samenhang metselwerk bij (a) wand tussen zuidelijke kelder 1 en 2 en (b) wand tussen noordelijke kelder 2 en 3

Daarnaast dient ook het gebrek aan samenhang van het metselwerk hersteld te worden door (gedeeltelijk) hermeten, injectie of inboren van wapening.

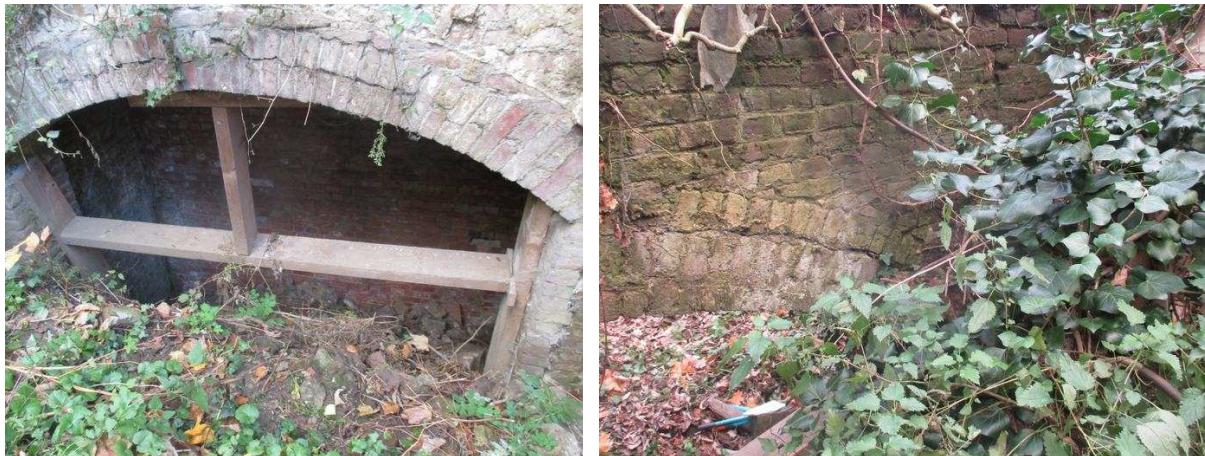
*Figuur 27 – Langse scheur in (a) gordelboog tussen centrale gang en noordelijke kelder 1 en (b) gordelboog in gang tussen travee 1 en 2 (zicht vanaf travee 1)*

De langse scheur in de gordelbogen dienen geconsolideerd te worden door inboren van bijvoorbeeld wapeningsstaven in RVS.

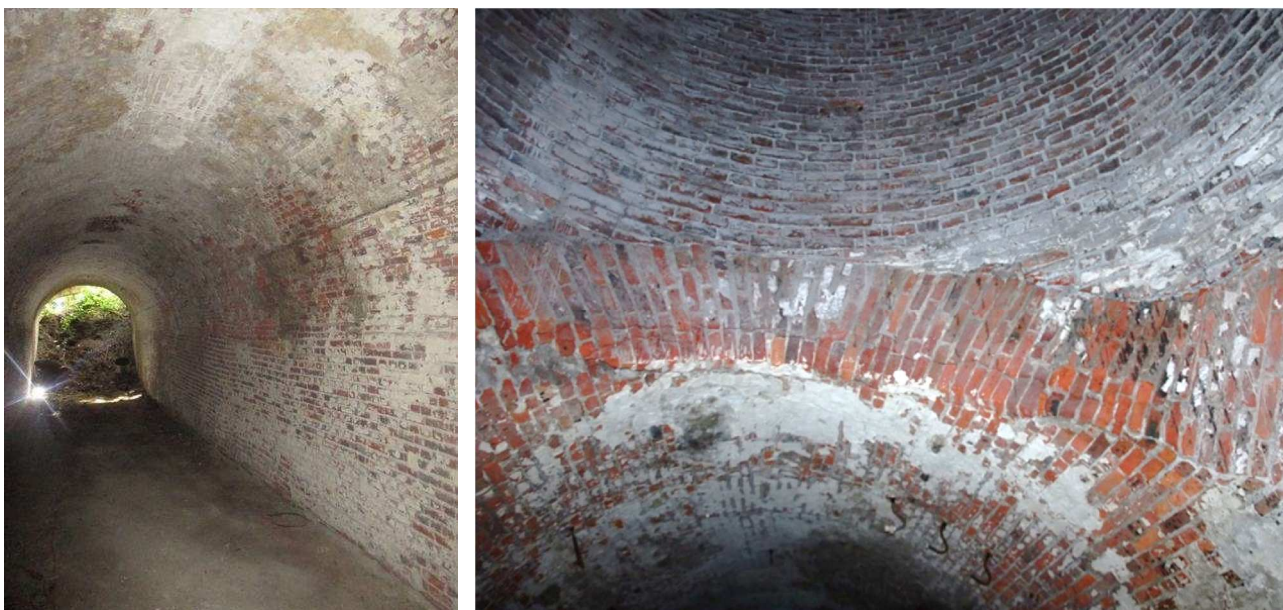
*Figuur 28 – (a) Binnenin ondergrondse tunnel; (b) Tongewelf t.h.v. de aansluiting op de vestingstoren*

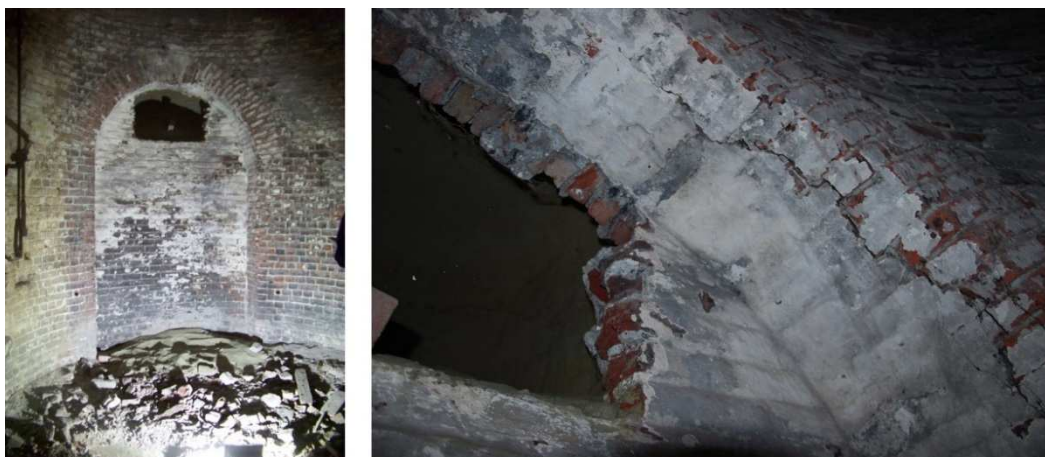
*Figuur 29 – (a) Nis op het einde van de ondergrondse tunnel (onder vestingstoren); (b) Detail scheur in boog boven nis (bron: Bressers, 2016)*

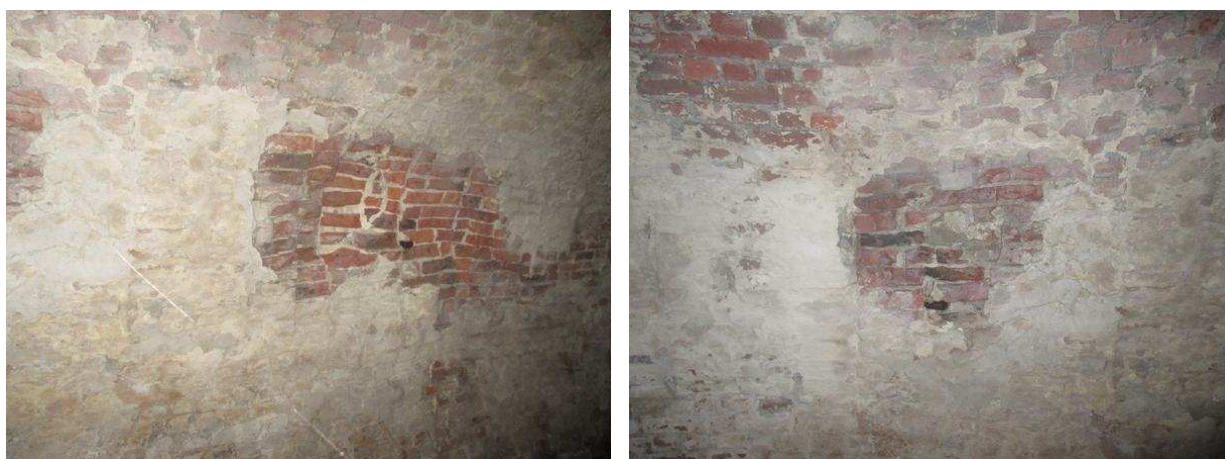
Het metselwerk van zowel de wanden als het tongewelf is algemeen in vrij goede staat. Lokaal is het tongewelf beschadigd waarbij ongeveer een halve steen diep afgebrokkeld is. Mogelijk wordt deze schade veroorzaakt door de doorworteling van het metselwerk door een grote boom die wortelt in de grond bovenop het tongewelf (Figuur 30), maar dit kan niet met zekerheid bevestigd worden.

*Figuur 30 – (a) Schade tongewelf t.h.v. boom; (b) Schade tongewelf*

Vegetatie zoals grote bomen boven de tunnel die schade kan aanrichten aan het metselwerk van de tunnel, wordt best verwijderd. De schade van Figuur 30 is beperkt en houdt op zich geen gevaar in voor de stabiliteit van het geheel. De scheur ter hoogte van de aansluiting van het tongewelf op de ronde toren (Figuur 31) is eerder een aftekening van de bouwnaad en duidt niet meteen op een stabiliteitsgevaar. Toch kan deze scheur beter geconsolideerd worden door het inboren van wapeningsstaven in RVS ter vernaaiing van deze scheur.

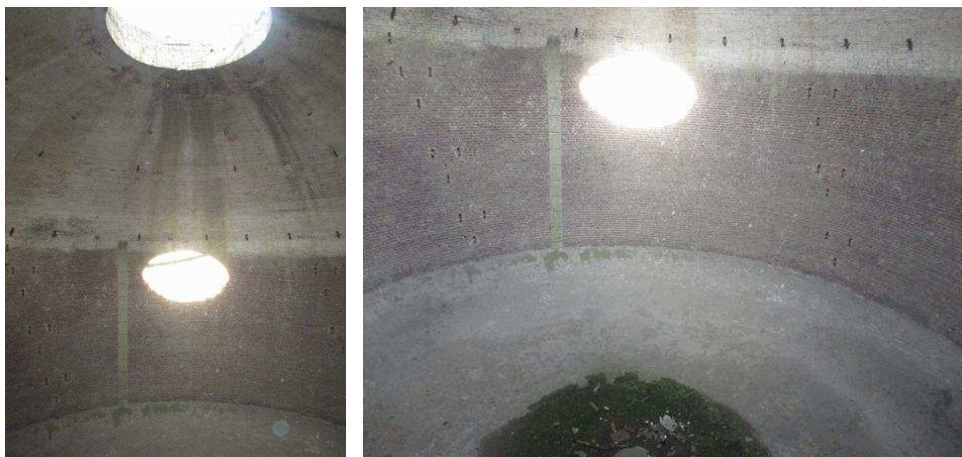
Figuur 32 toont de grootste van de 2 ijskelders ( $\varnothing$  12 m x 15 m). De dikte van de wanden en de koepel bedraagt 40 à 45 cm (Figuur 34, 2 strekken van steenformaat 20 x 5 x 9,5 cm).

Figuur 32 – Grootste ijskelder (binnenkant)

De ijskelders werden gebouwd rond 1872 en houden dus reeds 140 jaar stand. Tijdens de rondgang van 06/07/2016 werden geen scheurvormingen waargenomen die wijzen op structurele problemen zoals zettingen of verlies aan boogwerking.

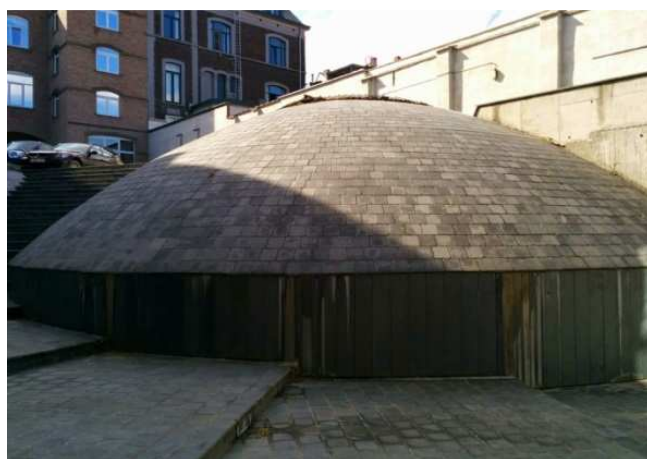
Figuur 33 - Grootste ijskelder (buitenkant) (bron: Bressers, 2016)

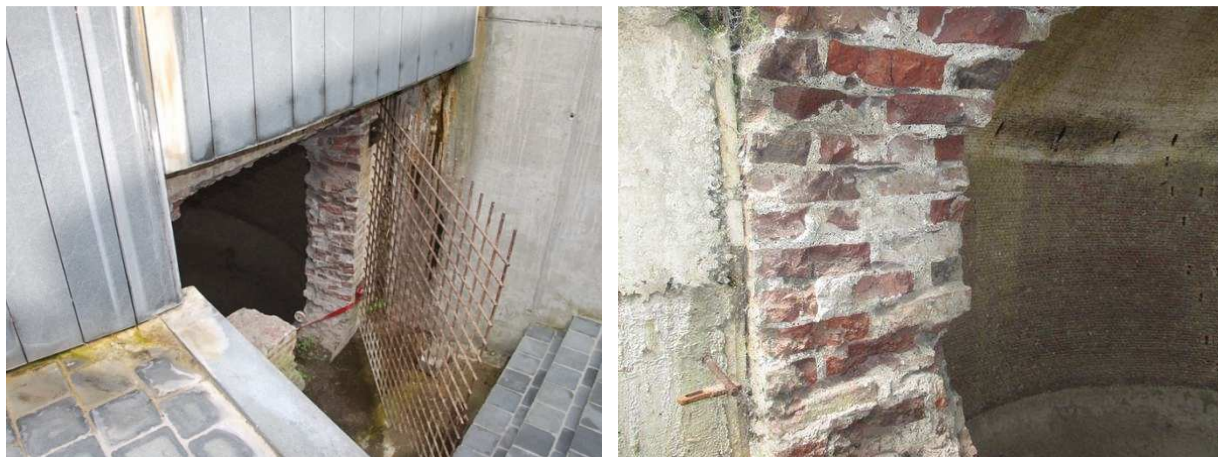
*Figuur 34 – Huidige toegang tot de grootste ijskelder met zicht op de dikte van de wand*
