## BEHEERSPLAN - BIJLAGEN

### De 19<sup>de</sup>-eeuwse uitbreiding en twee ijskelders bij het Emmaüskasteeltje te Gent

## Bijlage 3

## 3 SITUERING EN HISTORIEK

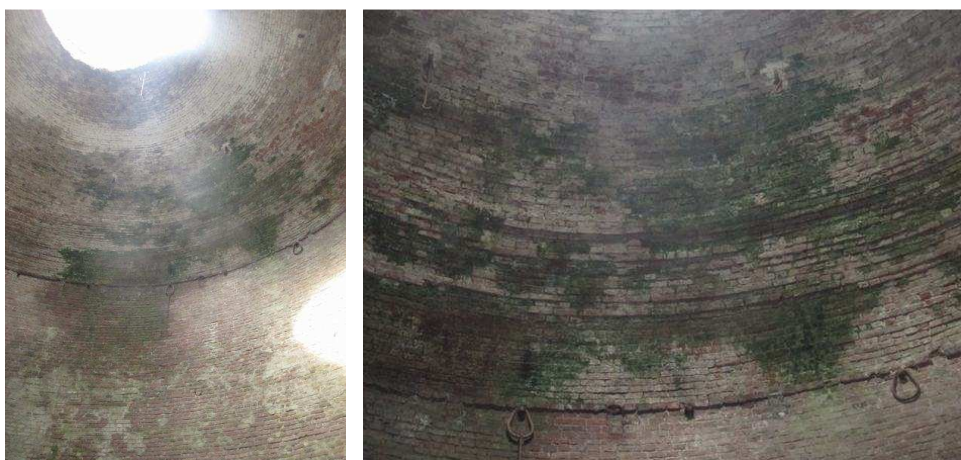
Figuur 35 toont de kleinste ijskelder ( $\varnothing$  9,5 m x 12 m).

*Figuur 35 - Kleinste ijskelder*

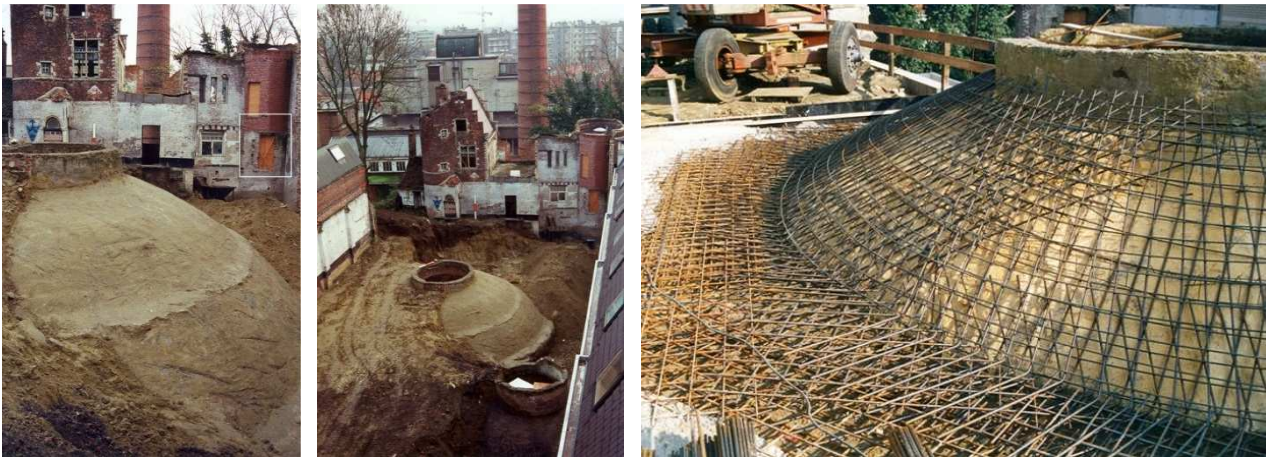
Waar de koepelgewelven bovengronds komen, worden de koepels beschermd door een gewapende betonplaat die tijdens de werken in 1998 bovenop de koepels werd gestort. Deze betonplaat werkt niet als druklaag op het bakstenen koepelgewelf aangezien beide gescheiden zijn door een dunne laag isolatie (Figuur 36).

*Figuur 36 – Omgevingswerken uitgevoerd in 1998 (bron: archief Jo Eeckhout)*
