Zeven maatregelen waarmee De Lijn trams en bussen stipter kan laten rijden

Ook 'onrechtstreekse' doorstroming heeft impact op stiptheid openbaar vervoer

JOHAN DE MOL (UGENT EN REIZIGERSBOND), LUC DESMEDT, ETIENNE VAN DAELE, MARC BROECKAERT EN DIRK CLAES (REIZIGERSBOND)

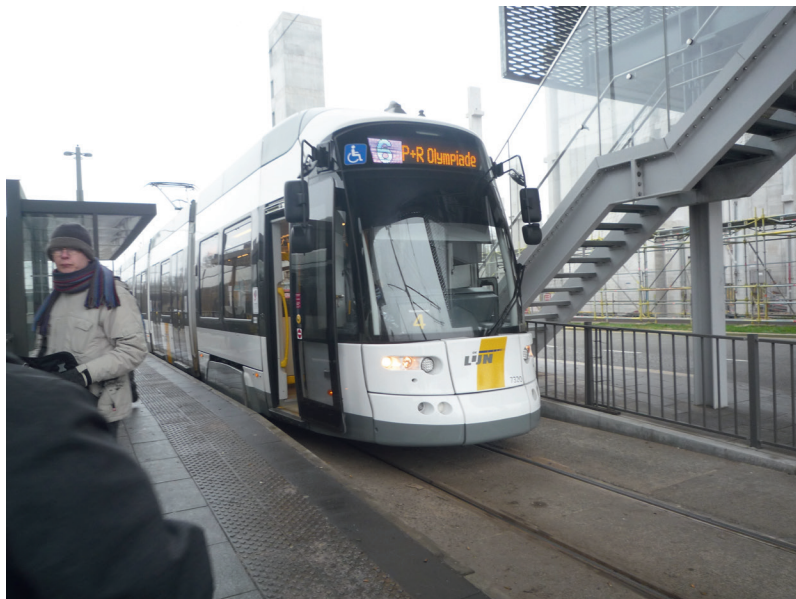
Op Albatros trams mogen reizigers niet meer vooraan instappen omdat de chauffeur dan via de buitenspiegel geen goed zicht meer zou hebben op alle instappende reizigers. De openstaande deur op deze foto aan de eindhalte in Antwerpen is niet bedoeld om reizigers te laten instappen.

De vaststelling dat het volledige in- en uitklappen van de buitenspiegel van de Albatros oorspronkelijk een tiental seconden duurde, leidde tot de beslissing om die slechts gedeeltelijk in- en uit te klappen (5 seconden). Hierdoor konden trambestuurders de opstappers aan de enkelvleugelige voorste deur niet goed meer zien. Daarop besliste De Lijn dan maar om het gebruik van deze voorste deur door de reizigers te verbieden én een jaar lang niet te stoppen aan de behoorlijk toegankelijk aangelegde maar bochtige halte Gent Rozemarijnbrug. Deze situatie is dezelfde als op lijn 1 Sint-Pietersstation in Gent, staduitwaarts. Daar kan de bestuurder een groot deel van de instappende reizigers niet zien. Daarom werden onder het VAC-gebouw op perron 1 een spiegel én een monitor geplaatst om het zicht te verbeteren. Dit bewijst dat buitenspiegels niet volstaan. Buitencamera's maken spiegel en monitor overbodig.

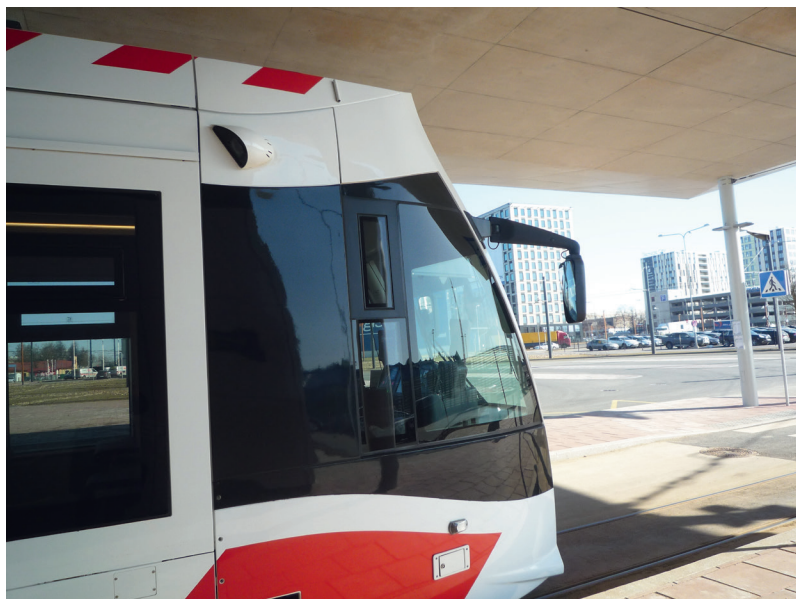
De tram in Tallinn heeft een buitenspiegel en buitencamera's. Mocht De Lijn beslissen om de buitenspiegels te vervangen door buitencamera's, dan zou de veiligheid in algemene zin verhogen, zouden ook bij duisternis reizigers beter opgemerkt worden, zouden reizigers de voorste deur kunnen gebruiken en zou de reizigersspreiding op de tram zelf verbeteren.

Mocht De Lijn beslissen om de buitenspiegels door buitencamera's te vervangen, dan zou niet alleen de veiligheid in algemene zin verhogen maar zouden ook bij duisternis reizigers beter opgemerkt worden. Hierdoor wordt de haltestilstand korter. Reizigers zouden de enkele voorste Albatrosdeur (ook aanwezig op de meerderheid van de Hermelijnen) dan mogen gebruiken én de reizigersspreiding (en validering) in het voorste wagendeel zou optimaler verlopen. De gedane investering in de voorste deur én bijbehorende valideringsapparatuur zou renderen. Daarenboven zou dit ook de tijdwinst voor het niet meer in/uitklappen van de spiegels, verzekeren.

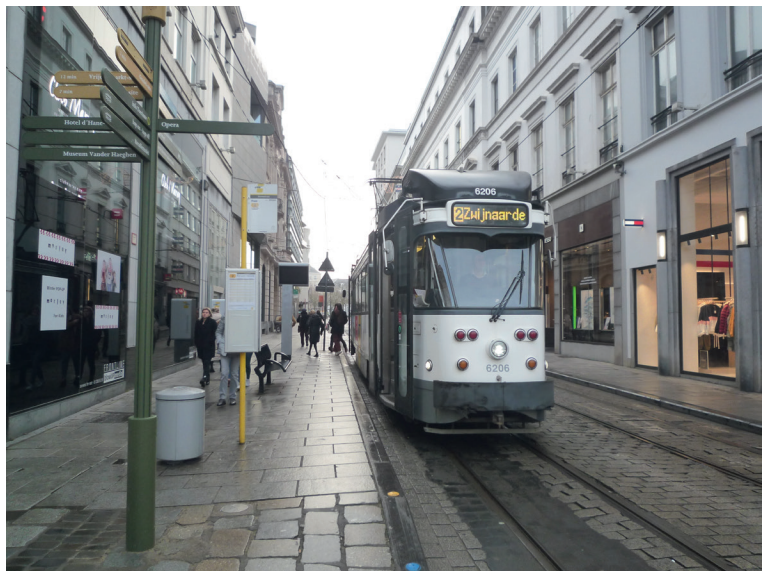
Foto: vzw Reizigersbond

In Gent staan geregeld meerdere Albatrossen gelijktijdig in de werkplaats. Daardoor moeten dan noodgedwongen oude, ontoegankelijke PCC2-trams ingezet worden.

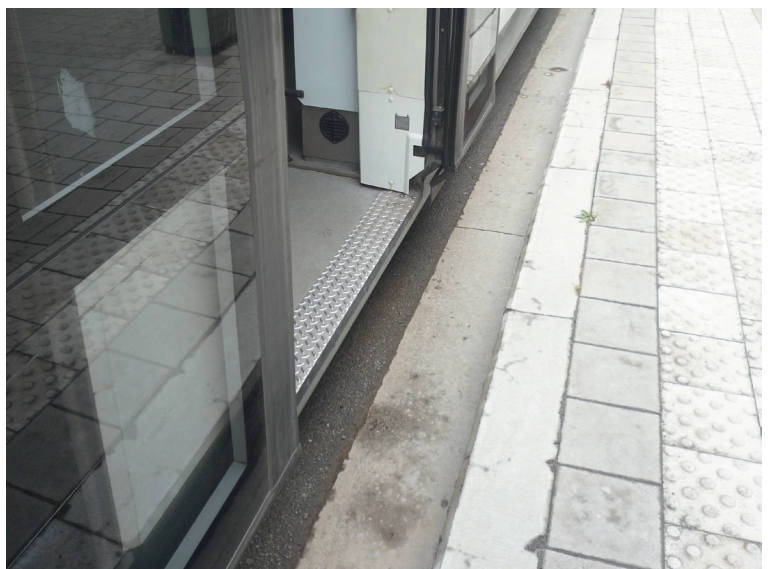
Zo moet het niet: de in 2019 aangelegde, verhoogde, uitstulpende halte Veergrep in Gent heeft een gap van ongeveer 35 cm tussen boardsteen en tramvloer.

Wanneer men een perron aanlegt, zou het ontwerp niet alleen de regels van de kunst moeten volgen, maar zou de aanleg correct moeten gebeuren. Een schoolvoorbeeld van hoe het niet moet, is de in 2019 aangelegde, verhoogde, uitstulpende halte Veergrep (Gent), met een gap van ongeveer 35 cm tussen boardsteen en tramvloer.

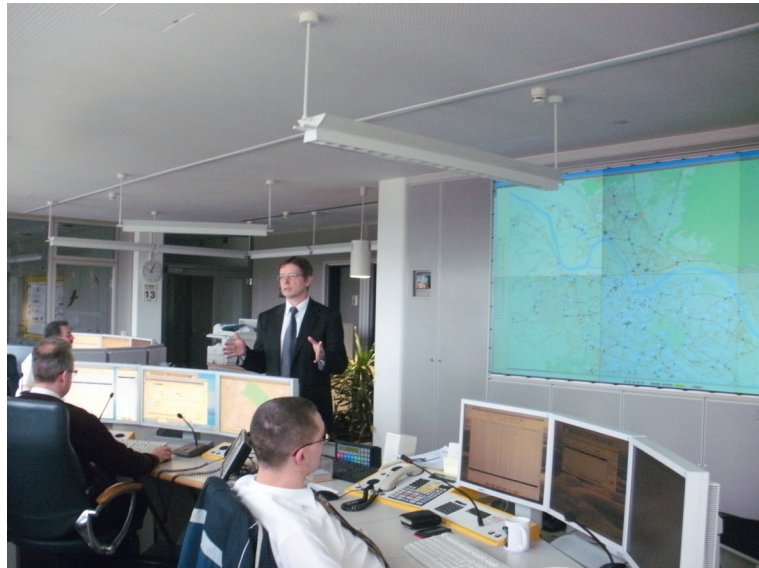
Foto: vzw Reizigersbond

Per ingezet voertuig zijn er veel minder dispatchers actief bij De Lijn dan bij buitenlandse tram- en busbedrijven. Alleen al in de stad Dresden zijn er, voor veel minder trams en bussen, dubbel zoveel dispatchers aan de slag als in de dispatching van De Lijn Provincie Antwerpen (ochtendspits: 6).

Per ingezet voertuig zijn er veel minder dispatchers actief bij De Lijn dan bij buitenlandse tram- en busbedrijven, alhoewel de immense doorstromingsproblemen in Vlaanderen en het incidentenmanagement de inzet van meer verkeersleiders zouden verantwoorden.
